Description générale

Situation acoustique actuelle

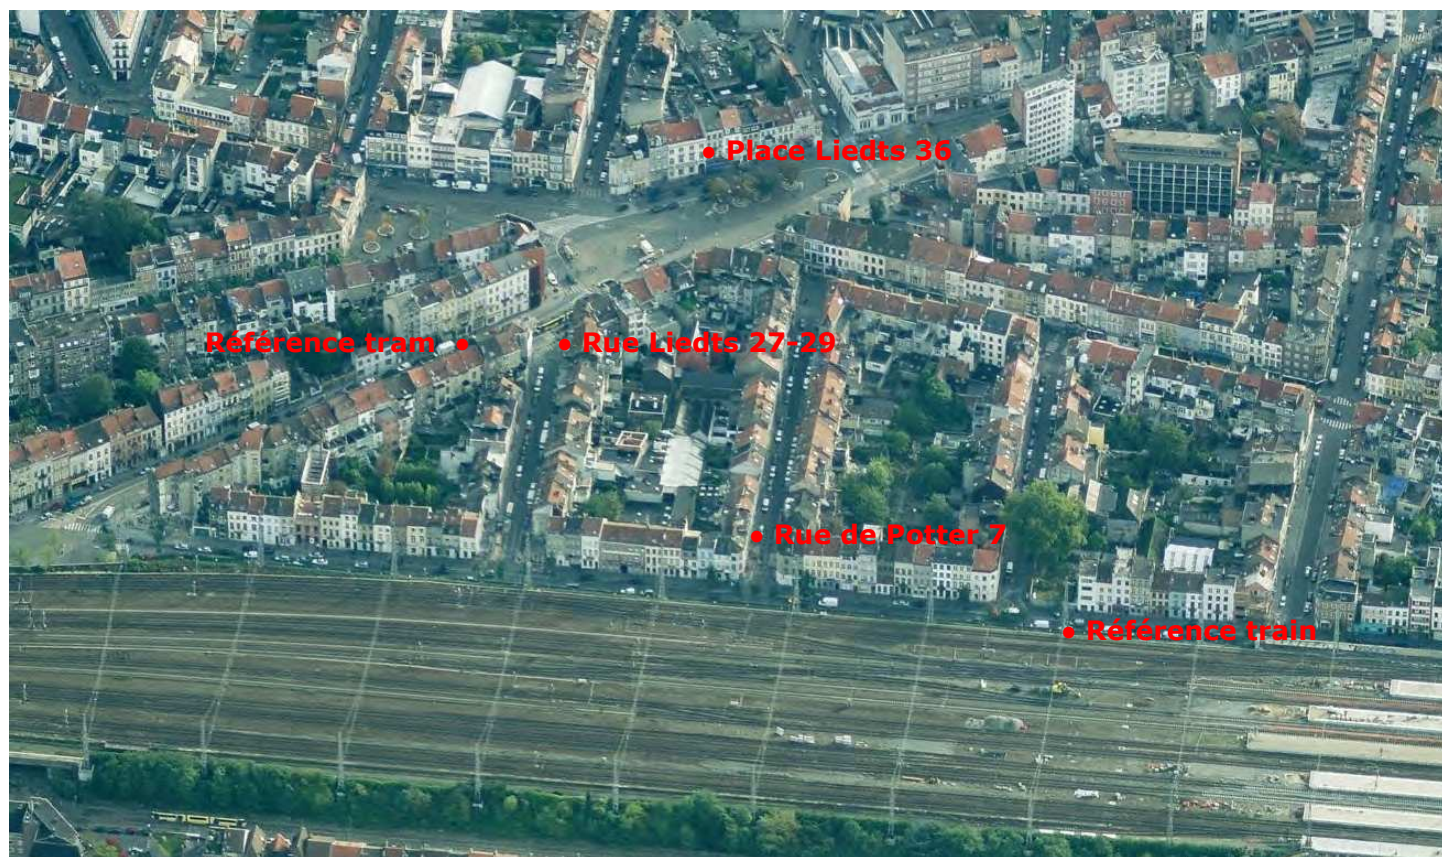
Au point de mesure de la rue de Potter, les très nombreux événements relevés au sein des enregistrements audio démontrent clairement qu'ils sont liés directement à l'activité de la rue d'Aerschot :

- De la musique produite à l'intérieur des voitures stationnant ou circulant à faible vitesse, le plus souvent avec les fenêtres ouvertes,
- Des passages parfois très bruyants (freinages / accélérations) de voitures et de 2 roues,
- Des voitures à l'arrêt avec le moteur qui tourne en continu,
- Des coups de klaxon,
- De très nombreuses discussions, souvent animées, des cris et des chants,
- Des chocs de toutes sortes (portes, coups, etc., parfois même des pétards...)

Alors que le bruit de fond ambiant peut descendre jusqu'à 40 dB(A), ces événements perturbateurs atteignent souvent 60 à 65 dB(A), avec des pointes pouvant aller jusqu'à 80 dB(A). Les émergences atteignent donc 20 dB(A) jusqu'à plus de 40 dB(A), ce qui démontre l'importance de la gêne ressentie par les riverains.

Les 2 autres points de mesures (rue Liedts et place Liedts) sont exposés au bruit « normal » d'une place, en l'occurrence la place Liedts, et ne sont pratiquement pas soumis au bruit de l'activité nocturne de la rue d'Aerschot.
